## 2.4 Gymnase Marcelin Berthelot

Adresse: Gymnase Marcelin Berthelot, rue Moustier, 60180 Nogent sur Oise.

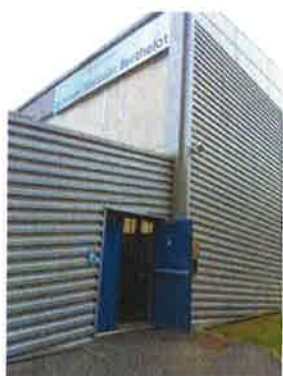
La principale difficulté réside pour non-voyants de trouver et accéder les lieux.

Absence d'identification des entrées du bâtiment.

Le terrain devant les portes d'accès du bâtiment présente une forte pente.

- balise sonore sur le portail d'accès site,
- bande de guidage entre le portail d'accès du site et l'entrée du bâtiment,

- place de stationnement PMR,
- signalétique d'identification des entrées du bâtiment,
- chanfreiner ressauts des 2 entrées.
