## 2.4 Gymnase Marcelin Berthelot

Adresse: Gymnase Marcelin Berthelot, rue Moustier, 60180 Nogent sur Oise.

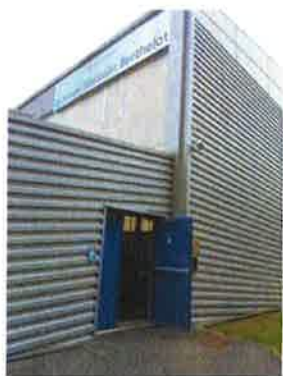
La principale difficulté réside pour non-voyants de trouver et accéder les lieux.

Absence d'identification des entrées du bâtiment.

Le terrain devant les portes d'accès du bâtiment présente une forte pente.

Mise en place d'éléments suivants:

- balise sonore sur le portail d'accès site,
- bande de guidage entre le portail d'accès du site et l'entrée du bâtiment,

- place de stationnement PMR,
- signalétique d'identification des entrées du bâtiment,
- chanfreiner ressauts des 2 entrées.

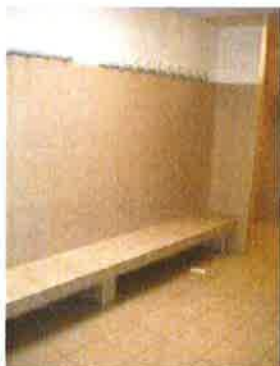
Les 3 vestiaires ne sont pas identifiés. L'obstacle principale reste la hauteur des patères de H 180 cm, inaccessibles aux personnes en fauteuil .

Aménagements proposés:

- signalétique sur les portes,

- réaliser contraste visuel sur les bancs,
- baisser le niveau d'une rangée de patères par vestiaire à H= 120 cm.
