Adresse: Gymnase Edouard Herriot, rue Edouard Herriot, 60160 Montataire.

Synthèse de programme

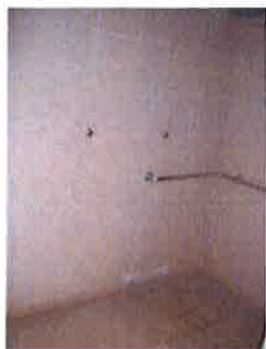
2.4.3 Douches

Les douches sont inaccessibles en fauteuil en raison de l'absence de sièges de douches. Les lave-mains ne sont pas réglementaires.

Mise en place d'éléments suivants dans les 2 douches:

- signalétique sur les portes,
- mise à disposition du kit douche détaillé dans l'introduction,
- installer un lave mains accessible,
- réaliser des contrastes visuels de l'entrée de douches et le bas des murs,
