Adresse: Gymnase André Malraux, les Tertres, 60160 Montataire.

Synthèse de programme

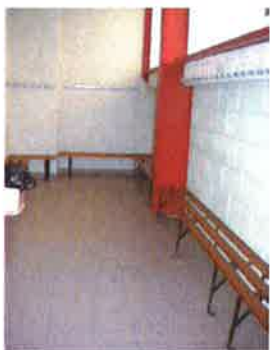
2.3.4 Vestiaires

Les 4 vestiaires ne sont pas identifiés. L'obstacle principale reste la hauteur des patères de H 180 cm, inaccessibles aux personnes en fauteuil. Il sera opportun de remplacer les lavabos par des modèles accessibles.

- signalétique sur les portes,
- baisser le niveau d'une rangée de patères par vestiaire à H= 120 cm,
- remplacer les lavabos par des modèles accessibles,
- déplacer les poubelles murales pour libérer le passage d'accès aux vestiaires.
