Adresse: Gymnase André Malraux, les Tertres, 60160 Montataire.

Synthèse de programme

2.3.1 Accès site

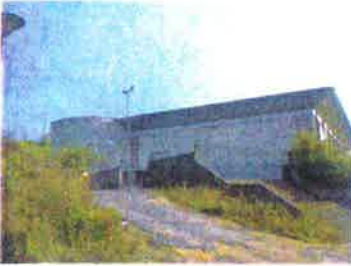
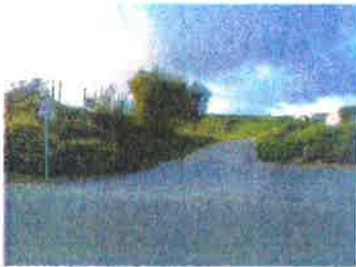
Le gymnase André Malraux est construit sur un terrain à forte déclivité, ce qui pose un problème majeur d'accès au site. De plus, certains routes d'accès du site, propriété de la commune, restent des chemins de terre rendant l'accessibilité impossible pour des personnes en fauteuil non motorisé.

La seconde difficulté réside pour non-voyants de trouver et d'accéder les lieux.

- balise sonore sur le portail d'accès site,
- bande de guidage entre le portail du site et l'entrée du bâtiment,
- signalétique d'identification des entrées du bâtiment,
- matérialiser une place de stationnement PMR devant la porte d'entrée ainsi qu'une signalétique directionnelle depuis la chaussée,
- matérialiser une place de stationnement PMR sur les terrains de sports,

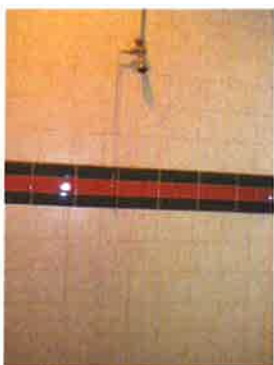
Les douches sont inaccessibles en fauteuil en raison de l'absence d'équipements réglementaires, sièges de douches et de barres d'appuie latérales. La commande d'eau se trouve à 180 cm. Les lave-mains ne sont pas réglementaires.

Dans les 2 douches jouxtant les blocs sanitaires:

- installer sièges de douches et de barres de transfert,
- mise à disposition du kit douche détaillé dans l'introduction,
- remplacer lavabo par modèle accessible,
- réaliser contraste sur l'entrée des douches,
- poser signalétique sur portes.

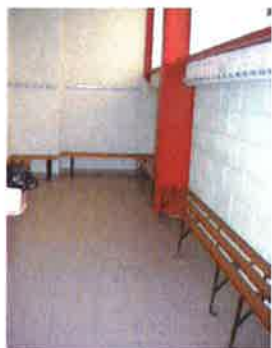
Les 4 vestiaires ne sont pas identifiés. L'obstacle principale reste la hauteur des patères de H 180 cm, inaccessibles aux personnes en fauteuil. Il sera opportun de remplacer les lavabos par des modèles accessibles.

- signalétique sur les portes,
- baisser le niveau d'une rangée de patères par vestiaire à H= 120 cm,
- remplacer les lavabos par des modèles accessibles,
- déplacer les poubelles murales pour libérer le passage d'accès aux vestiaires.
