## 2.2 Gymnase Gabriel Havez

Adresse: Gymnase Gabriel Havez, bd Laennec, 60100 Creil.

### Synthèse de programme

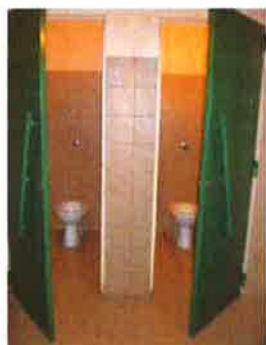
Les sanitaires ne sont pas accessibles aux PMR en raison des problèmes suivants:

- absence de cabinets adaptés du côté hommes et femmes,
- les lavabos des sanitaires hommes et femmes ne sont pas praticables pour une personne en fauteuil roulant,
- Les 2 urinoirs se trouvent à la même hauteur,
- absence d'alarmes flash.

Les aménagements suivants seront apportés aux sanitaires :

- signalétique d'identification,
- aménagement d'un bloc sanitaires unisexe avec les équipements suivants :
  - grande poubelle,
  - sèche-mains
  - glace utilisable en position debout et assise,
  - 2 patères
  - contraste visuel des équipements, sol et murs,
  - alarmes flash,
  - verrou à digicode.

Sanitaires générales:

- remplacement d'un lavabo standard par un lavabo permettant le passage des genoux,
- abaissement d'un urinoir,
- alarmes flash,
