Mission de maîtrise d'œuvre pour la mise en accessibilité du Gymnase Marie Curie à Nogent sur Oise.

Annexe à la Notice d'accessibilité : Description

Montreuil 24/09/14

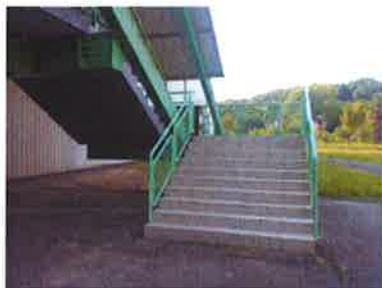
4.1 Accès site

La principale difficulté réside pour les non-voyants de trouver et d'accéder aux lieux.
Absence d'identification des entrées du bâtiment.

- une première balise sonore sur le portail d'accès site, une seconde balise sonore au niveau de l'escalier à l'entrée du bâtiment.
- une bande de guidage pour compléter le guidage naturel vers l'entrée du bâtiment.
- signalétique d'identification des entrées/sorties du bâtiment,

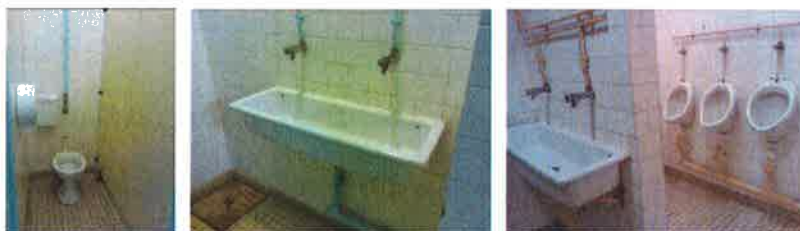
4.4 Sanitaires

Les sanitaires ne sont pas accessibles aux PMR en raison des problèmes suivants:

- absence de cabinets adaptés du côté hommes et femmes,
- les lavabos des sanitaires hommes et femmes ne sont pas praticables pour une personne en fauteuil roulant,
- Les urinoirs se trouvent à la même hauteur,
- absence d'alarmes visuelles.

Nous prévoyons un réaménagement général des sanitaires hommes et femmes afin d'améliorer le fonctionnement général et l'intégration des blocs PMR. Il est prévue de rendre accessible des sanitaires H/F dans la zone des vestiaires au niveau RDC pour les sportifs et à l'entrée au niveau R+1 pour le public. L'aménagement de cabines sanitaires PMR dans 4 blocs sanitaires H/F inclurera les équipements suivants :

- grande poubelle,
- sèche-mains
- glace utilisable en position debout et assise,
- 2 patères
- contraste visuel des équipements, sol et murs,
- alarmes visuelles,
- verrou à digicode.

- réimplantation et renouvellement des équipements
- remplacement de lavabos standard par lavabo accessibles,
- abaissement d'un urinoir,
- alarmes visuelles,

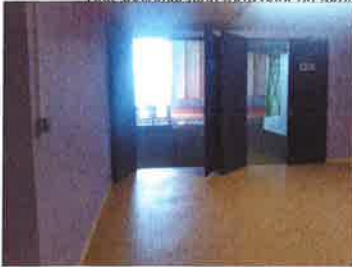
4.7 Infirmerie

Les équipements de l'infirmerie ne sont pas réglables en hauteur.

- Installer un lit d'auscultation réglable en hauteur avec une barre d'appui,
- Installer un lavabo PMR,

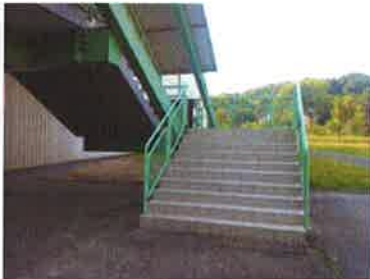
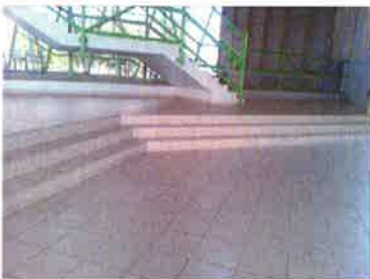
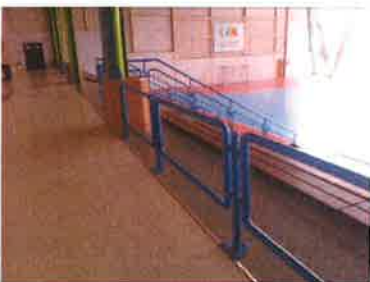
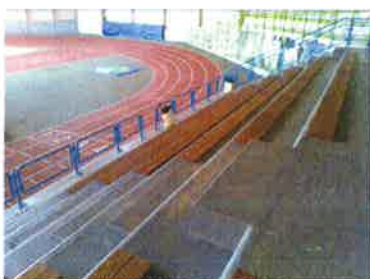
4.9 Les gradins

Actuellement les gradins sont accessibles par escaliers dont 2 à l'entrée principale et le troisième au niveau de l'entrée collège.

- Gradins accessibles par élévateur au niveau des escaliers à l'entrée du bâtiment,
- Création de refuges dans les halls d'entrée R+1 ainsi que dans la cage d'escalier de sortie de secours.

- Dépose de barrière et matérialisation de places PMR en haut des gradins.
- Traitement des escaliers des gradins:
 - côté athlétisme : Bandes d'éveil à la vigilance (BEV) en haut des 6 escaliers, contraste visuel des nez de marches,

- côté terrain multi-sport : BEV en haut des 6 escaliers,
- Traitement des 3 escaliers :
 - Extension de main-courantes de 30 cm en haut et en bas de l'escalier,

- Bande d'éveil à la vigilance (BEV) en haut de l'escalier,
 - nez de marches antidérapant avec contraste visuel,
 - contraste visuel sur premières et dernières contremarches de chaque volet d'escalier.

- Escalier vers plateforme hall central:
 - BEV en haut de l'escalier,
 - nez de marches antidérapant avec contraste visuel,
 - contraste visuel sur premières et dernières contremarches de l'escalier.

- Rajouter des mains courantes tous les 3m.
